新環境工場等建設に伴う地下水観測業務委託

報告書

菊池環境保全組合

八洲開発株式会社

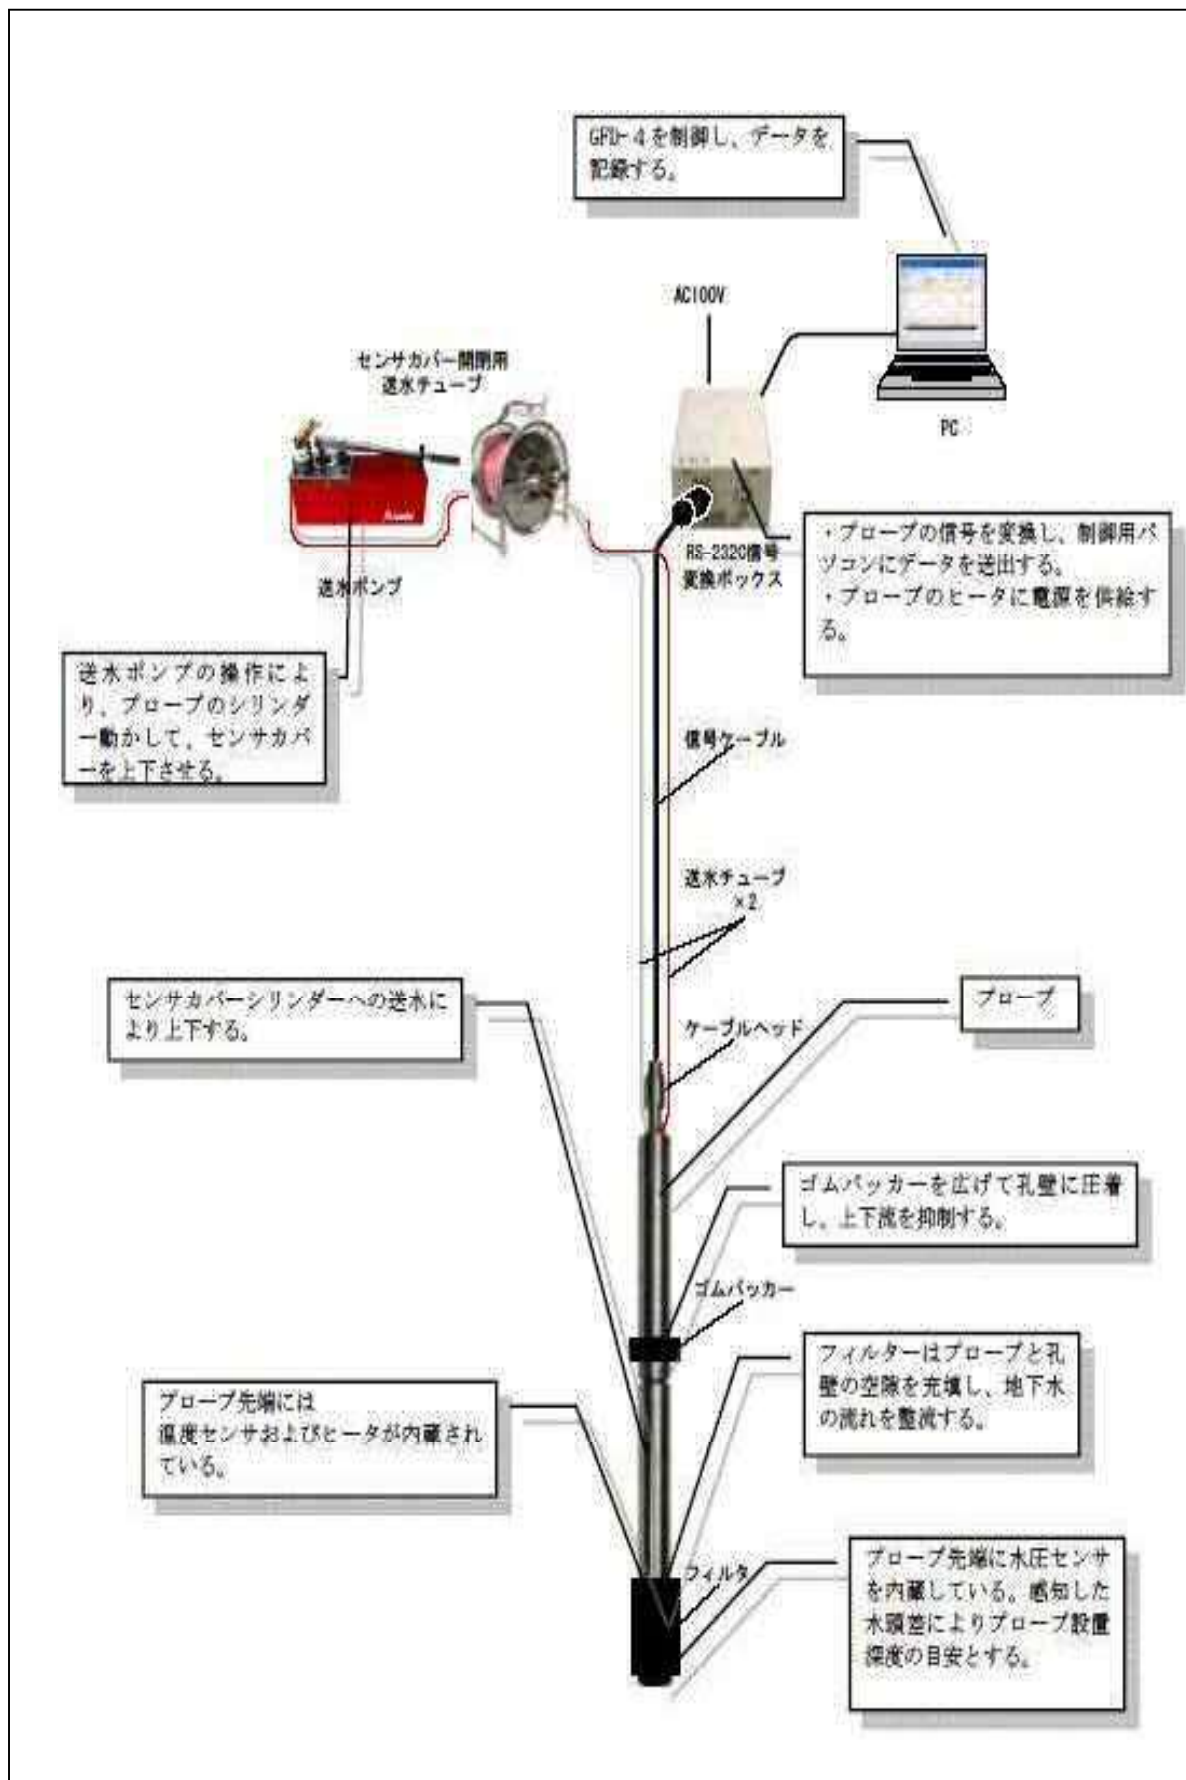
図 3.2.1 熱量式地下水流向・流速測定器の構造図

図 3.2.1 に示す熱量式の地下水流向流速計を用いて、第一帯水層（想定深度 GL-46～49m）を対象に、1孔につき1回（1深度～3深度：Aso4 砂礫層の層厚に応じて最大3深度で測定した）の地下水流向流速測定を実施した。

センサー部の中央にヒーターがあり、ヒーターの加熱により地下水を一様に温めヒーターの外周に同心円状に配置された16個の温度センサーにより、地下水の温度を計測する。

流速は温度の標準偏差と平均水温から得られ、流向はセンサーに搭載されている磁気方位センサーにより計測される。

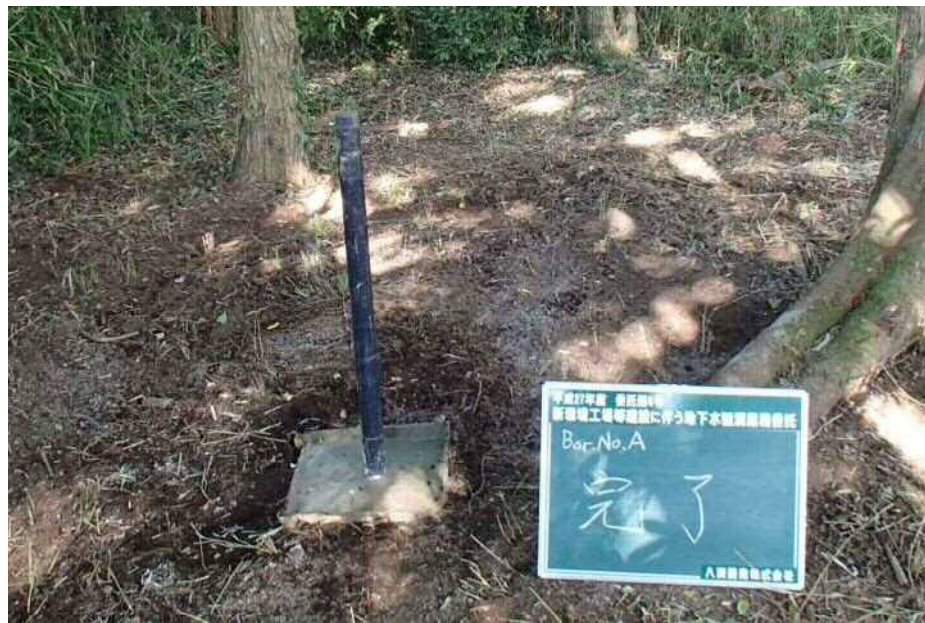
写真-2 コンクリート孔口保護の状況

また観測孔仕上げとして、立ち上がり部周囲からの表面水の浸透を防止するためコンクリートで孔口保護を行った。

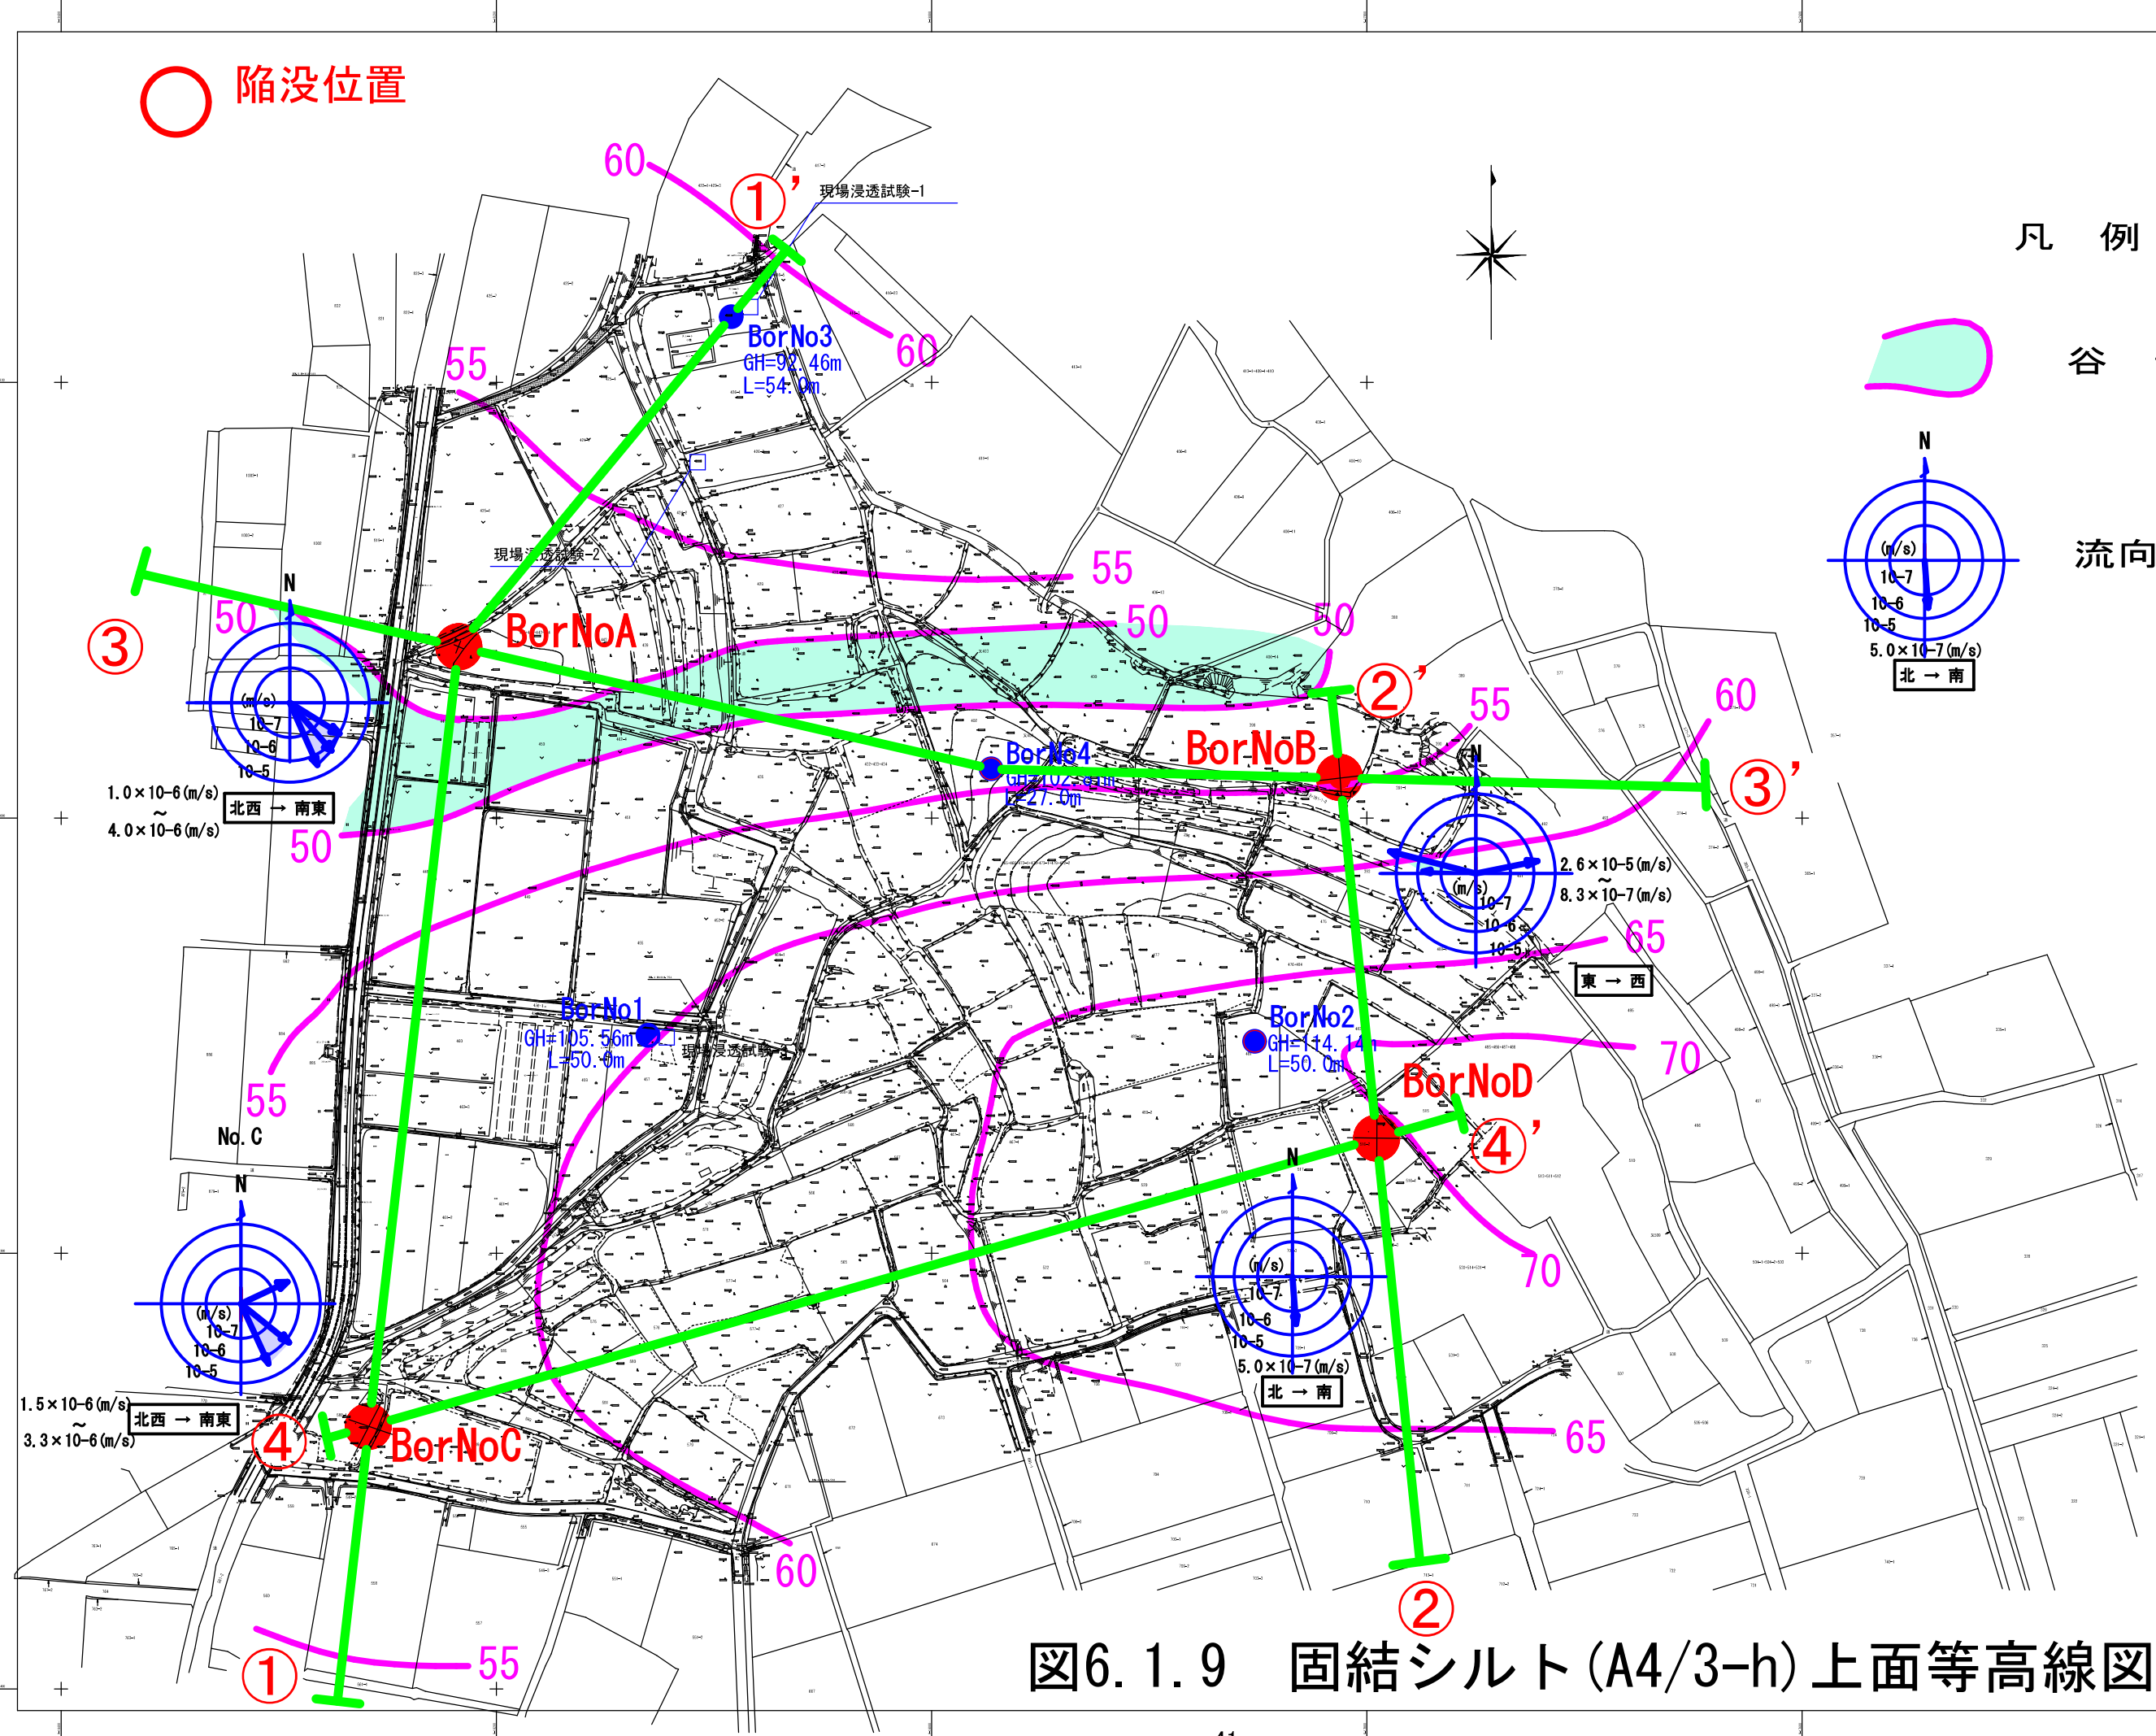
図6.1.9 固結シルト (A4/3-h) 上面等高線図

調査結果に基づいて作成した、固結シルト層 (A4/3-h) 上面等高線図を図 6.1.9 に示す。

この図に見られるように、固結シルト層 (A4/3-h) 上面は、調査地内では東から西に緩やかに傾斜した形状を呈しており、調査地の中央より北側にはボーリングNo.A 孔とNo.B 孔の間を通る西に開いた東—西方向の谷地形が発達している。調査地内では南東端のボーリングNo.D 孔の東側が標高 70mと最も高く、前述した東西方向の谷底付近が標高 50mと最も低くなっている。

調査地内の第一帯水層の地下水の流向は、難透水層である固結シルト層 (A4/3-h) の上面形状の影響を受けているものと推察される。

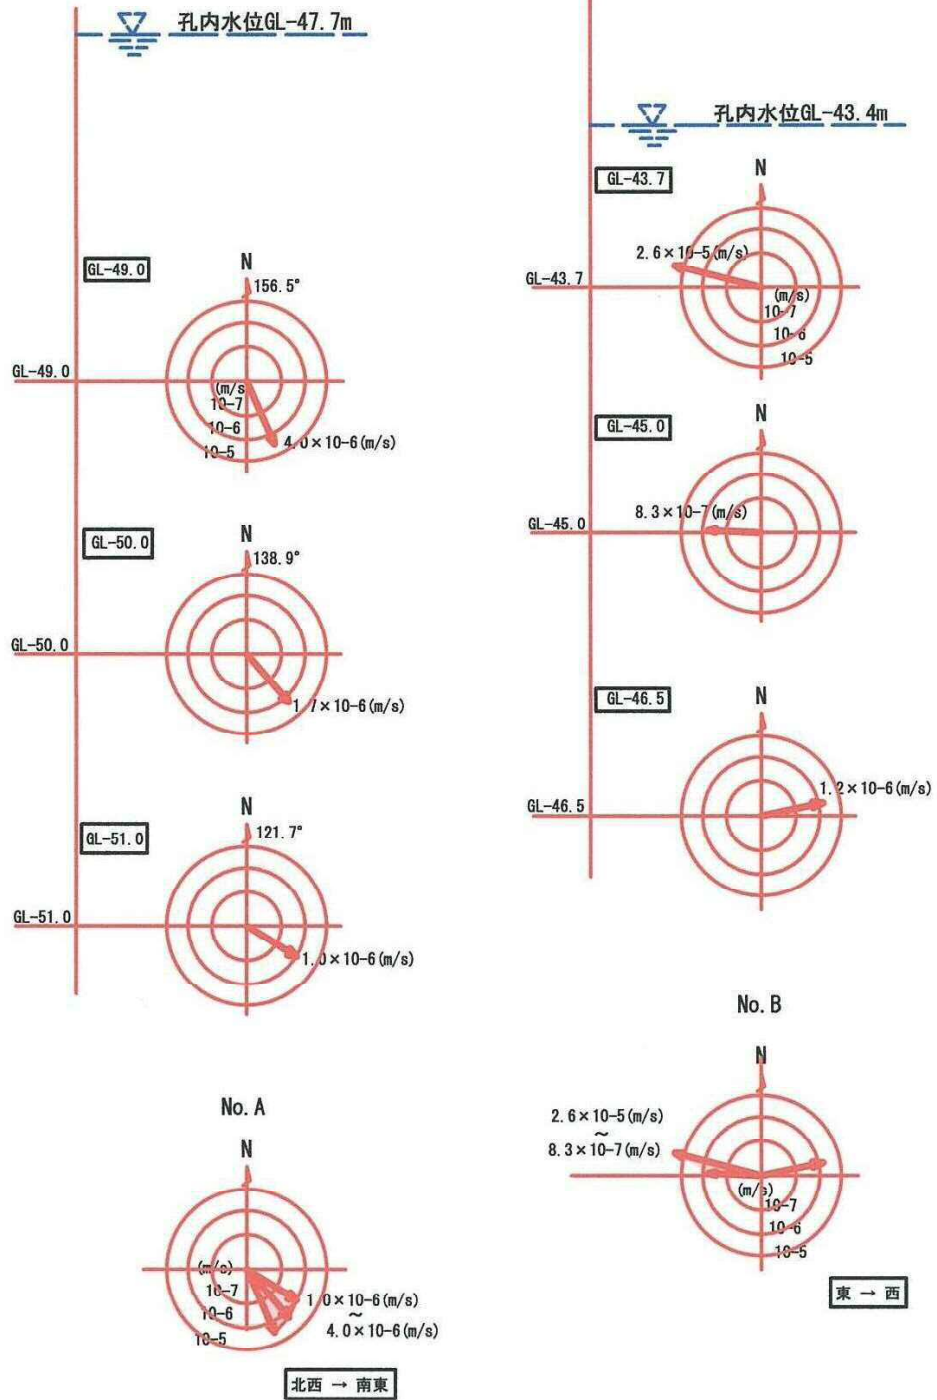
图 6.3.4 流向流速结果图 (1)

No. A
砂礫層：深度45.0~52.5m

No. B
砂礫層：深度40.7~47.0m

難透水層である固結シルト (A4/3-h) 上の地下水の水深は、0.5~10m 程度と全体に浅くなっている。ボーリング孔内で測定した地下水の流向流速結果は表 6.3.1 と図 6.3.4 に示したが、図 6.3.2 に示したように地下水の流向はボーリングNo.A 孔、C 孔、D 孔で北西→南東あるいは北→南、ボーリングNo.B 孔で東→西を示しており、固結シルト (A4/3-h) 上面等高線とほぼ調和的となっている。地下水の流速は $\times 10^{-6}$ m/sec オーダーであり、透水性はやや低い。
