## 環境影響評価事後調査について

# 菊池環境保全組合

## 新環境工場等建設の取組み

～ 菊池環境工場クリーンの森合志 現在の状況 ～

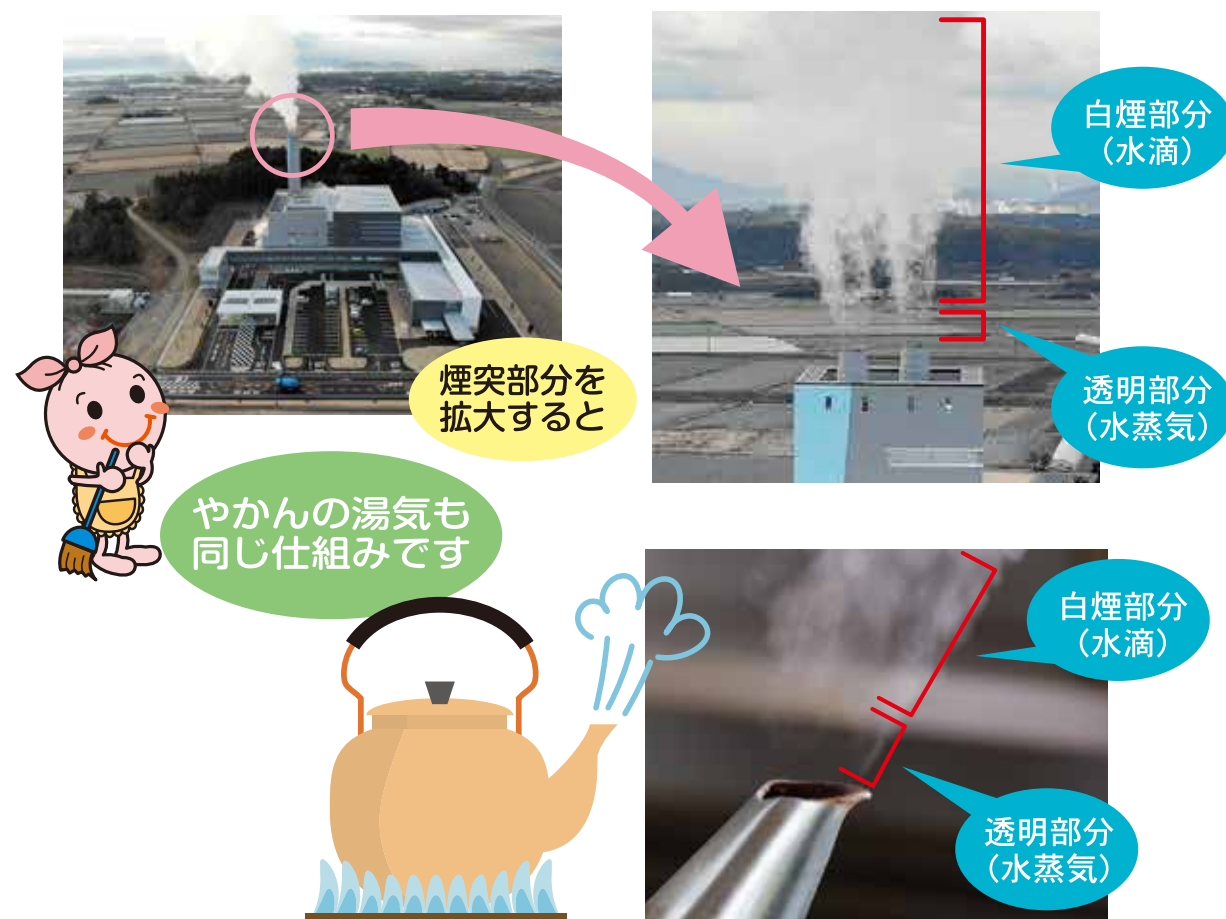
### ●煙突からの白煙について

気温が下がってくると、煙突から「白煙」が見えることがあります。これは適切に処理された排ガス中の水蒸気が、大気で急激に冷やされて、水滴になることにより煙状になって白く見えるものです。

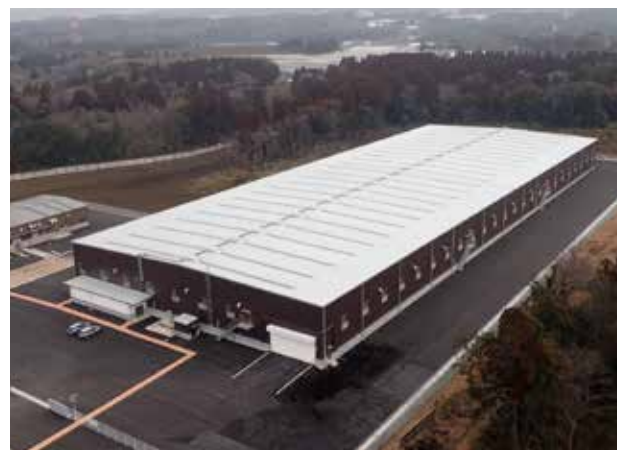
埋立地現況写真(1月末現在)  
(埋立容量13万㎡、長さ170m、幅62m、深さ15m)

ごみを燃やした後の焼却灰やリサイクルが困難なもの（ガラスくず・陶磁器くず等）を処分する埋立地と、埋立地の廃棄物を安定化・無害化するために散水した水を処理する浸出水処理施設が、本年3月に完成し、4月1日から供用開始します。

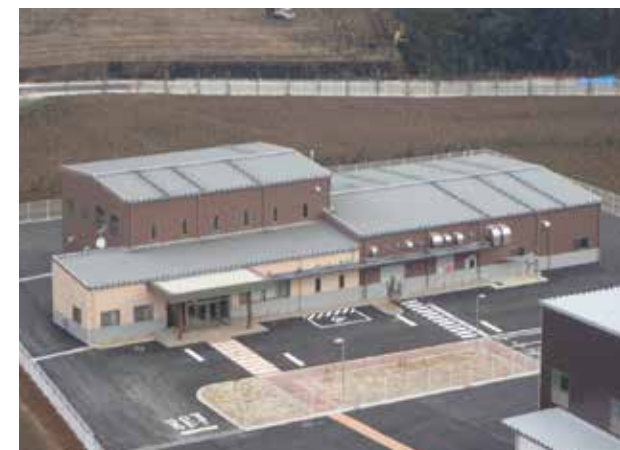
浸出水処理施設現況写真(1月末現在)  
(処理能力25㎡/日)

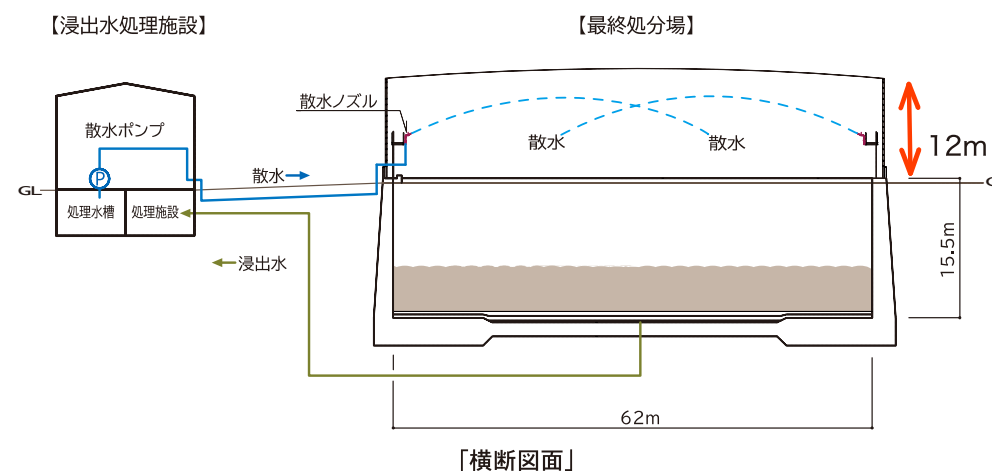
## 最終処分場の特徴

本施設は、埋立地を屋根と壁で覆い、臭気の拡散や廃棄物の飛散などが回避できる仕組みになっています。また、埋め立てた廃棄物に散水した処理水を循環利用することで、一切外部に放流しない無放流型となっています。
